نقش سونوگرافی ترانس واژینال سه بعدی در ارزیابی جایگذاری نا مناسب آی یو دی بدنبال زایمان سزارین: گزارشی یک مورد

واژگان کلیدی: سونوگرافی سه بعدی، سونوگرافی دو بعدی، جایگذاری نا مناسب آی یو دی در رحم

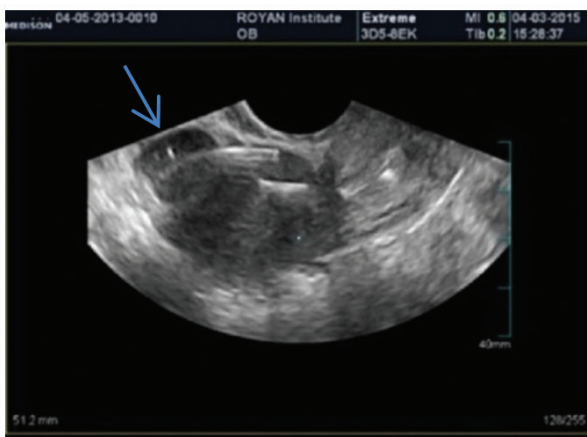
شکل ۱. الف و ب: (الف) نمای سائزینال از سونوگرافی دو بعدی نشاندهنده آی یو دی در داخل حفره رحم نمی باشد. (ب) قسمتی از پایه آی یو دی در سرویکس دیده می شود و باقی مانده آن و بازوهای آی یو دی بطور مبهم در حفره رحم دیده می شود.

بعدی از رحم همراه با مایع اطراف آن رویت شد (شکل ۱ تا ۳). بنابراین سونوگرافی سه بعدی انجام شد که با این روش، سایه آکوستیک آی یو دی و محل قرار گیری آن به خوبی مشخص بود و نشان داد که آی یو دی تا قسمتی در داخل کانال سرویکس سپس از محل اسکار قبلی سزارین به خارج از رحم رفته و در کنار رحم در سطح سروز قرار گرفته است (شکل ۲ و ۱).

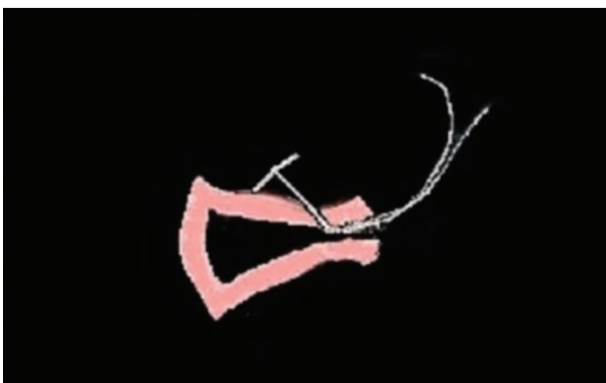
شکل ۳. تصویر شماتیک از جایگزینی نامناسب آی یودی در محل اسکار سزارین.
